土質ボーリング柱状図（標準貫入試験）

調 査 名 一般国道191号 道路災害防除事業に伴う業務委託（落石対策）

ボーリング名	No. 2	調査位置	広島県山県郡北広島町戸谷地内			北緯	34° 38' 28.129"				
発注機関	広島県西部建設事務所安芸太田支所			調査期間	2020年 10月 23日 ~ 2020年 10月 27日		東経	132° 21' 47.121"			
調査業者名	中電技術コンサルタント株式会社 電話 082-256-3350		主任技師	佐藤 進 地質調査技士 登録番号: 第21255号	現場代理人	佐藤 進 地質調査技士 登録番号: 第21255号	コア鑑定者	山下 隼 地質調査技士 登録番号:	ボーリング責任者	久保 貴信 地質調査技士 登録番号: 第07981号	
孔口標高	T. P. 303.51m	角

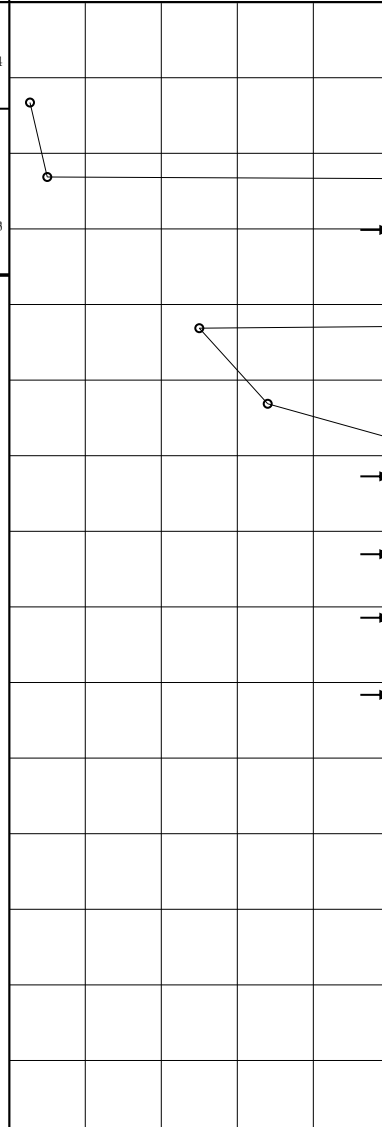
標尺 (m)	標高 (m)	深度 (m)	現場土質名 (模様)	現場土質名	地盤材料の工学的分類	色調	相対密度	相対稠度	地質時代名	記 事	孔内水位 / 測定月日	標準貫入試験						試料採取		室原内位置試験	削孔月日		
												深度 - N値図						深 度 (m)	試料番号			採取方法	
												N	100mmごとの打撃回数	打撃ごとの貫入量	50回の貫入量	自沈時の貫入量	深 度 (m)	試料番号	採取方法				
1	302.01	1.50

礫混じり粘土質砂		暗褐色	rd1			径10~40mmの礫と砂からなる盛土。部分的に粘土分を塊状に含む。全体に不均質で少量の木片が混じる。	10/24 1.41

粘土混じり砂礫		淡褐色	rd2			径5~20mmの礫と粗砂からなる砂礫。深度1.70mまではやや有機質な細砂。径40mm程度の礫が少量混じる。礫は硬質な亜角~亜円礫で礫種は雑多。	10/26 3.02		1.48	1	1	3	5	2.15	P-2	○			
3	299.66	3.85

玉石混じり砂礫		淡緑灰	rd3			コア長13~37cmの玉石が混じる砂礫。玉石は流紋岩質で非常に硬質。			2.45	50			50	2.45				10/23	
4

安山岩						安山岩の破砕部（礫質土）。著しく破砕され岩組織は失われている。コアは比較的締まった礫混じり粘土状を呈し、部分的に灰色に粘土化している。			4.15	6	9	10	25	300	4.15	P-4	○		
5

安山岩						安山岩の破砕部（軟岩）。礫質土状コア主体で岩組織の大半は失われている。深度6.70m以深、所々に岩片状コアを呈し、一部に傾斜60°前後の割れ目構造を残す。			4.45						4.45				
6	297.51	6.00
