ボーリング柱状図

調査名 潮音山東地区 急傾斜地崩壊対策事業に伴う地質調査等業務委託

事業・工事名 潮音山東地区 急傾斜地崩壊対策事業

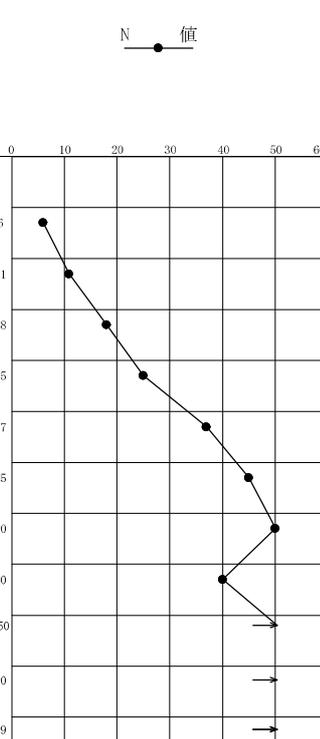
標尺 (m)	標高 (m)	層厚 (m)	深さ (m)	柱状図	土質区分	色調	相対密度	相対稠度	記号	標準貫入試験				原位置試験	試験名および結果	深さ (m)	試料採取番号	採取方法	室内試験 (月日)	掘進 (m)
										深さ (m)	10cmごとの打撃回数	0	10							
	18.61	0.25	0.25	表土・砂質土	暗灰				有機質を呈す土砂よりなり、草根が侵入する。											
1				+																
2				+																
3				+																
4				+	花崗岩・風化土	明褐色? 褐			岩級区分のDL~D級に相当する、強風化花崗岩。コアは土砂の柱状で採取され、軽い指圧にてマサ状に崩れる。深度7.0mではD級の密度を有する。岩構造は一概に明瞭である。											
5				+																
6				+																
7				+																
8				+																
9	9.86	8.75	9.00	+	花崗岩・軟岩	褐			岩級区分のD級に相当する、風化花崗岩。コアは柱状で採取され、ハンマーの打撃により雲母は所々黄金色化しているが、鉱物間の結晶は非常に密な状態にある。岩構造は上層同様に明瞭である。											
10				+																
11	7.86	2.00	11.00	+
