ボーリング柱状図

調査名 一般国道375号(引字根工区)道路改良事業に伴う測量・地質調査・解析等業務(交付金)

ボーリング名	BP-5V	調査位置	広島県三次市日下町地先	北緯	34° 48' 26.5620"
発注機関	広島県北部建設事務所	調査期間	平成28年 7月12日～平成28年 8月 2日	東経	132° 46' 56.3880"
調査業者名		主任技師		現代理人	コ 定 者
ボーリング責任者		使用機	東邦地下工機D-1型	ハンマー	半自動型
エンジン	ヤンマーディーゼルNFD13-EK	ポンプ	東邦地下工機BG-3C		
孔口標高	181.88m	角	180° 上 0° 下	方	北 0° 西 270° 東 90° 南 180°
総掘進長	48.00m	度	0°	向	鉛直 0° 水平 0°

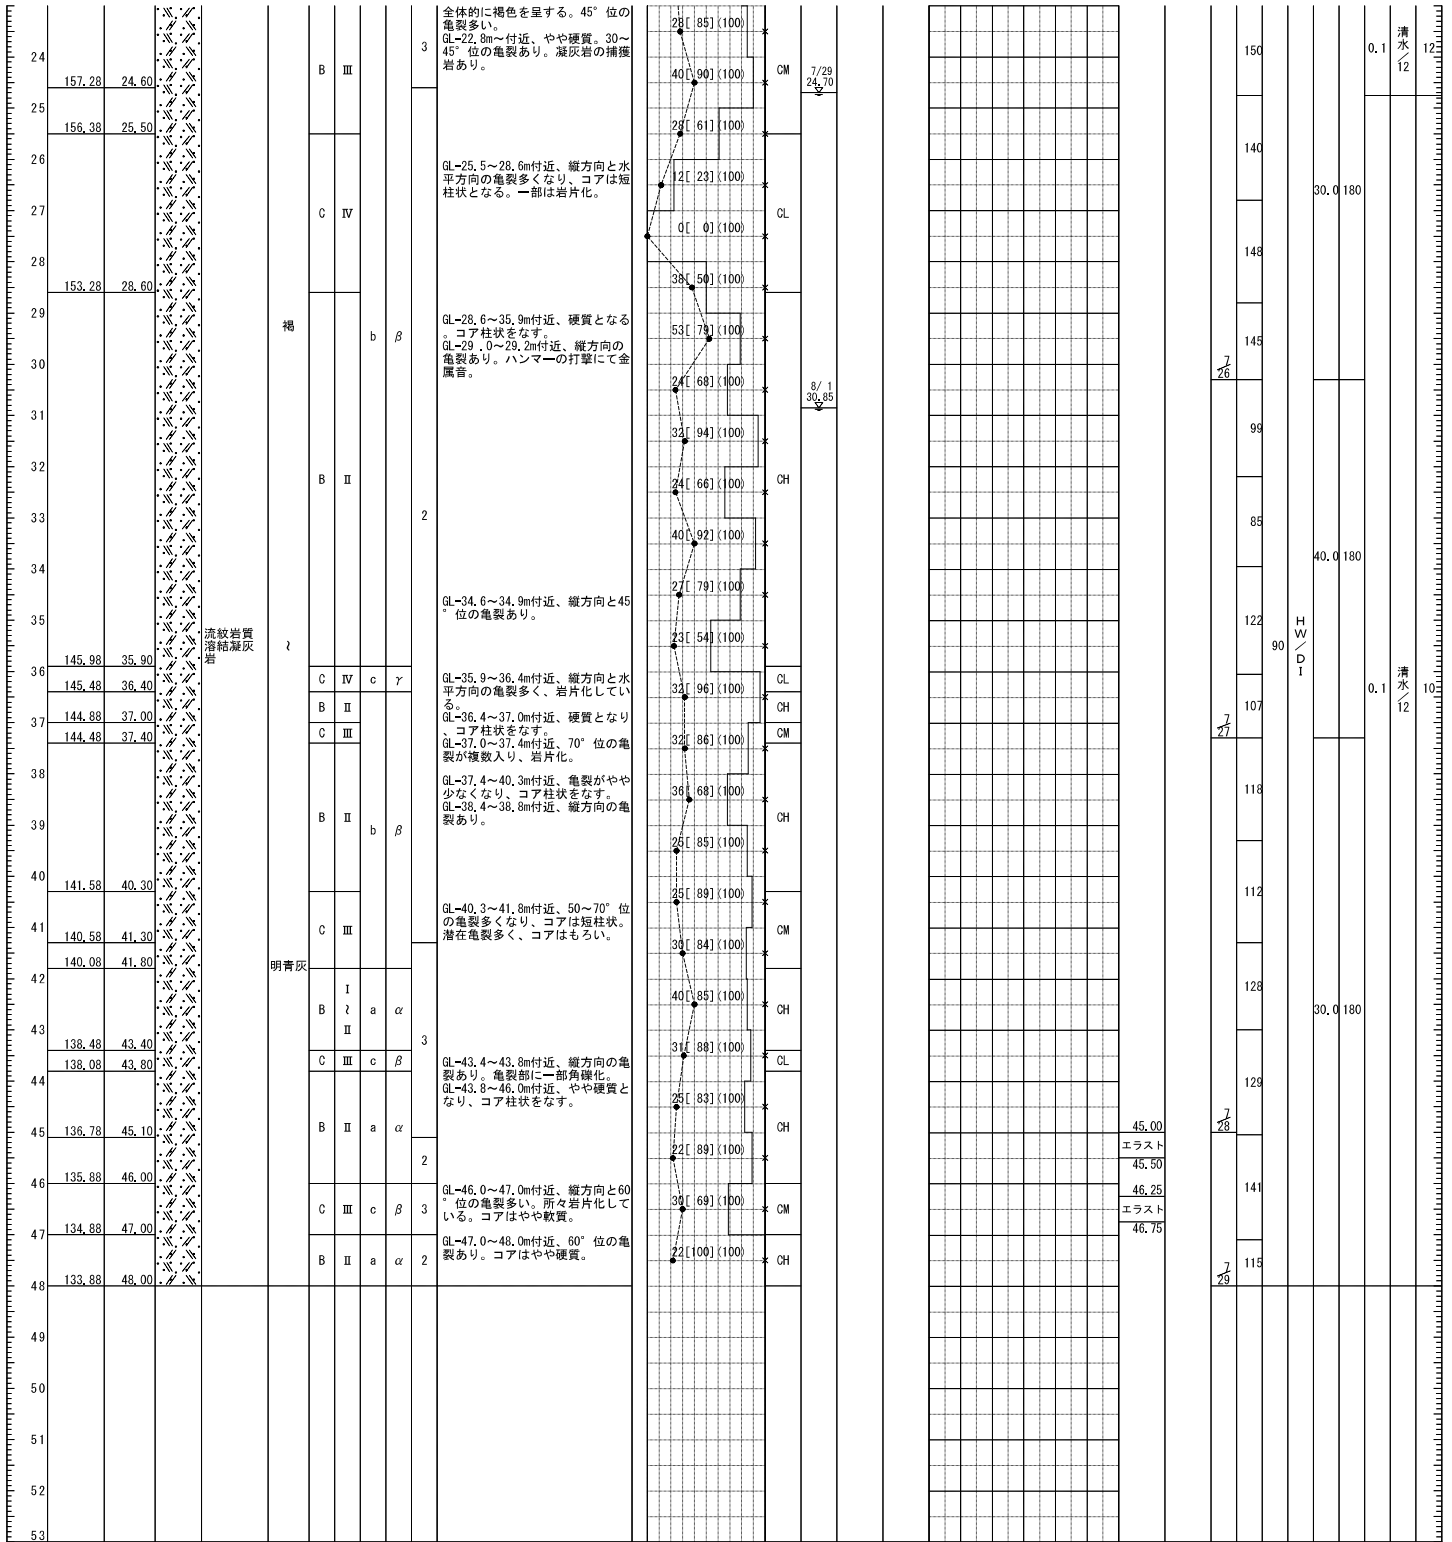
標尺	標高	深	柱状	岩種	色調	硬軟	割れ目	風化	変質	記	コア採取率 最大コア長 RQD [%]	岩級	孔内水位/測定月日	標準貫入試験		原位置試験	室内試験	掘進状況								
														深	打撃回数/貫入量			掘進速度	孔径/孔壁保護	給	回	送	送	排		
m	m	m	図	分	調	状	形	状	化	事	cm	分	日	m	回/cm	N 値	度	時	MPa	MPa	MPa	MPa	MPa			
1	180.38	1.50	隙溜り砂	褐						表土と考えられる。φ2~20mm位の角礫が点在する。植物片混じる。マトリックスはシルト質砂	0			1.15	4				545	116	0.0	0.0	1.0	0.0	0.0	
2	180.28	1.60		乳褐						全体的に縦方向と水平方向の亀裂あり。GL-2.0m付近まで亀裂が多く、岩片化。柱状コア部でも潜在亀裂あり。亀裂部に褐色の挟み物がある。	21 [44] (100)			1.45	50				47				0.1	0.1	0.1	
3	179.88	2.00								全体的に30~50°位の亀裂と縦方向の亀裂が多い。岩片~塊状を呈し、やや軟質。柱状コア部では硬質となる。GL-2.3~4.0m付近、40~50°位の亀裂が多く短柱状を呈する。亀裂部は褐色を呈する。	33 [54] (100)			2.04	4				77						0.1	0.1
4	179.38	2.50								全体的に30~50°位の亀裂と縦方向の亀裂が多い。岩片~塊状を呈し、やや軟質。柱状コア部では硬質となる。GL-4.0~5.2m付近硬質となる。ハンマーの打撃により金属音。亀裂部はやや層化している。	30 [88] (100)			3.00	50				102							
5	178.58	3.30								GL-5.2~6.1m付近、40~60°位の亀裂が多くなる。亀裂面は褐色を呈する。	18 [58] (100)			3.03	3				104							
6	177.88	4.00								GL-6.1~6.6m付近、角礫状を呈する。	20 [37] (100)			4.00	50				83

7	176.68	5.20								GL-6.6~7.0m付近、全体的に褐色を帯びる。	18 [18] (100)			4.01	1				120							
8	175.78	6.10								GL-7.0~7.1m付近砂礫状を呈する。	18 [18] (100)			6.30	50				60							
9	175.28	6.60									21 [83] (100)			6.41	17				59							
10	174.88	7.00									25 [60] (100)		7/26 8.25	7.35	50				29							
11	174.78	7.10									22 [69] (100)			7.51	16				63							
12	174.08	7.80								GL-10.1~14.1m付近、縦方向と30~50°位の亀裂が多くなり、所々岩片化している。	21 [55] (100)			7/27 12.55					100							
13	173.28	8.60									35 [73] (100)								120							
14	172.08	9.80									27 [57] (100)								60							
15	171.78	10.10									0 [0] (100)								10.0							
16	167.78	14.10								GL-14.1~16.4m付近、縦方向と45°位の亀裂が多く、短柱状~岩片となる。亀裂面周辺は褐色を呈する。	15 [15] (100)								70							
17	165.48	16.40									18 [45] (100)								86							
18	164.88	17.00								GL-16.4~17.0m付近、砂礫状を呈する。軟質である。	25 [62] (100)								70							
19	161.18	20.70								GL-17.0~20.7m付近、縦方向と45°位の亀裂が多い。短柱状を呈する。	18 [57] (100)								92

20	159.68	22.20								GL-18.4~18.5m付近は岩片化している。亀裂面とその周辺は褐色を呈する。	23 [63] (100)								54							
21	159.38	22.50								GL-20.7~22.2m付近、やや硬質となる。45°位の亀裂が多い。亀裂面とその周辺は褐色を呈する。	18 [72] (100)								119							
22	159.08	22.80									30 [89] (100)								72							
23										GL-22.2~22.8m付近、やや軟質。	25 [80] (100)								75
